QUALIDADE DA COLAGEM DE PAINÉIS EGP “EDGE GLUED PANEL” FABRICADOS COM MADEIRA DE *Pinus elliottii* Engelm.

Linéia Roberta Zen¹; Manoela Mendes Duarte²; Rômulo Trevisan³; Gabriel Valim Cardoso⁴

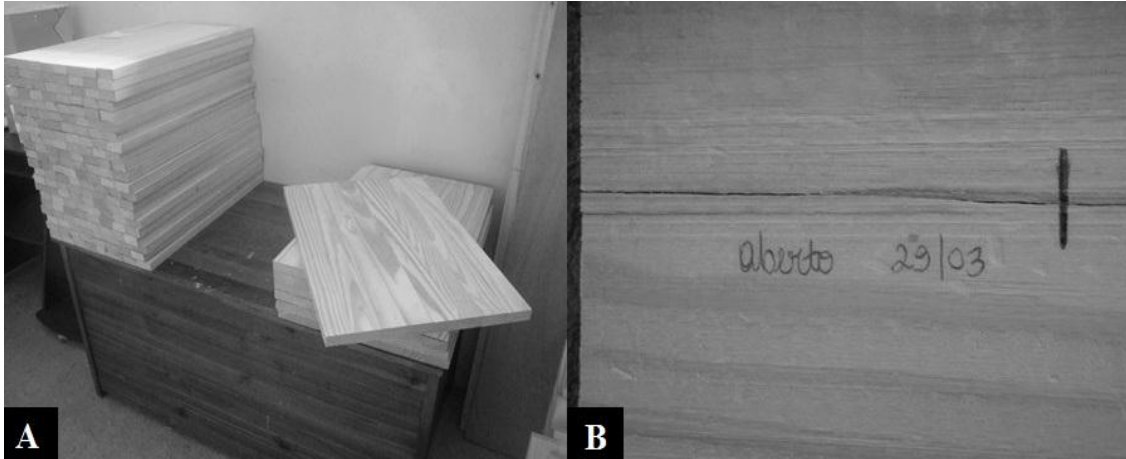
Após a formação, os painéis foram então examinados um a um e, mensuradas e marcadas toda a extensão de suas aberturas nas linhas de cola (Figura 2). Transcorridos 15 dias, novamente foram avaliados a fim de verificar a variação desses defeitos.

Figura 2: Painéis “EGP” (A); Abertura na linha de cola do painel (B).
Figure 2: *Edge Glued Panel* (A); Opening line of glue on the panel (B).

Dentre os painéis destopados logo após a sua fabricação e colagem, 60% deles apresentaram aberturas nas linhas de cola dos sarrafos. Em se tratando dos painéis não destopados, somente 20% apresentaram aberturas, essas sendo bem menores do que as apresentadas os primeiros painéis referidos.

Os resultados encontrados indicam a necessidade de um maior período de cura para o adesivo utilizado, não realizando o processo de destopo das peças assim que essas forem coladas. De acordo com Haubrich et al. (2007), o tempo de cura dos adesivos vinílicos não se dá no momento de sua secagem, mas sim após algum tempo, sendo que este tempo pode variar algumas horas ou alguns dias, dependendo de como ocorreu o processo de prensagem e das condições do ambiente. O destopamento das peças sem que haja a completa cura do adesivo gera atrito entre os sarrafos, podendo acarretar nos defeitos ocorridos nas linhas de cola.

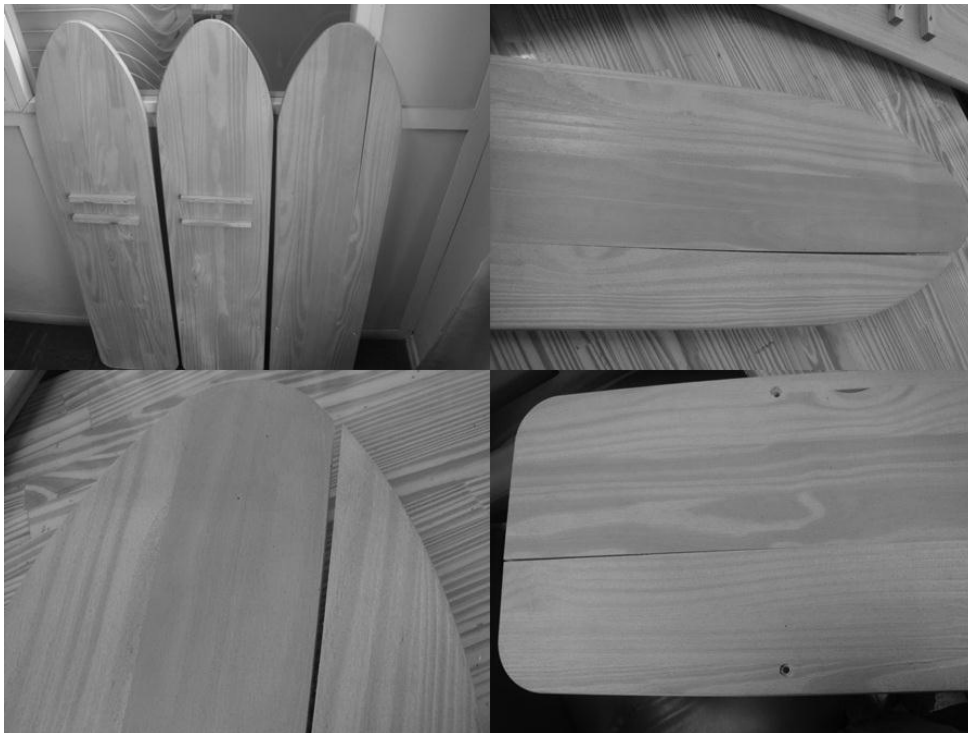
Figura 3: Produtos com abertura na linha de cola utilizados para o teste.
Figure 3: Products with the opening line of glue used for the test.

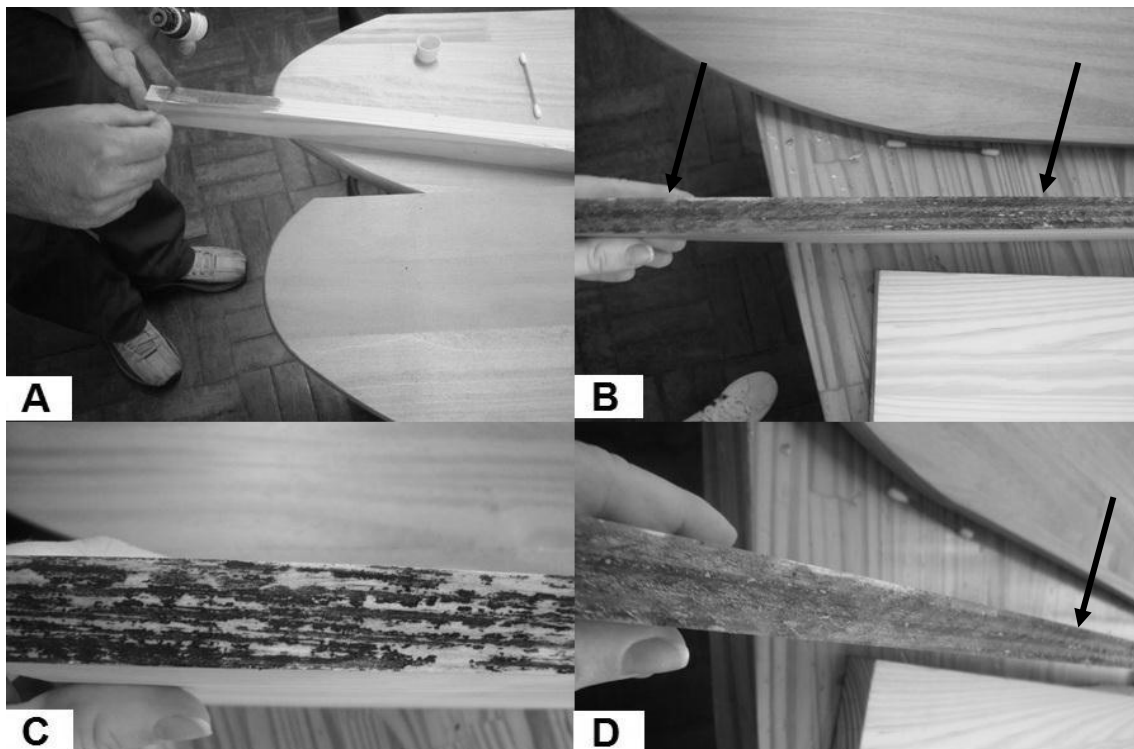
Figura 4: Aplicação de iodo (A); Coloração na linha de cola (B), (C), (D).

Como se observa na Figura 4, na parte central da linha de cola (direção do comprimento), após a aplicação de iodo, foi detectado a presença de grande quantidade de adesivo (partes mais escuras mostradas na Figura 4 – B e D). Já nas extremidades dos painéis encontrou-se uma menor concentração, exatamente onde iniciam os defeitos, no caso, aberturas na linha de cola.

Com base nesses resultados, pode-se relacionar o aparecimento desses defeitos nas peças já prontas com a pouca quantidade de cola encontrada nas bordas das peças. Quando esse fator é aliado ao destopo, lixamento e posterior usinagem dos painéis, processos que produzem certo atrito, ocasiona-se o aparecimento das aberturas nas linhas de cola.

- Painéis destopados apresentaram maior número e aberturas nas linhas de cola;
- Painéis não destopados logo após a sua colagem apresentam menos atrito entre os sarrafos, havendo redução do aparecimento de aberturas nas linhas de cola;
- Após 15 dias não houve aparecimento de mais defeitos;
- Avaliações visuais com aplicação de iodo mostram que se deve realizar uma aplicação homogênea do adesivo nas peças, para que as essas tenham a mesma resistência em toda sua extensão, evitando a ocorrência de aberturas nas linhas de cola.
